➤ **Wat u moet weten over
isolierend dubbelglas en
HR⁺⁺ beglazing**

> Isolerend dubbelglas en HR⁺⁺ beglazing: niet zomaar glas!

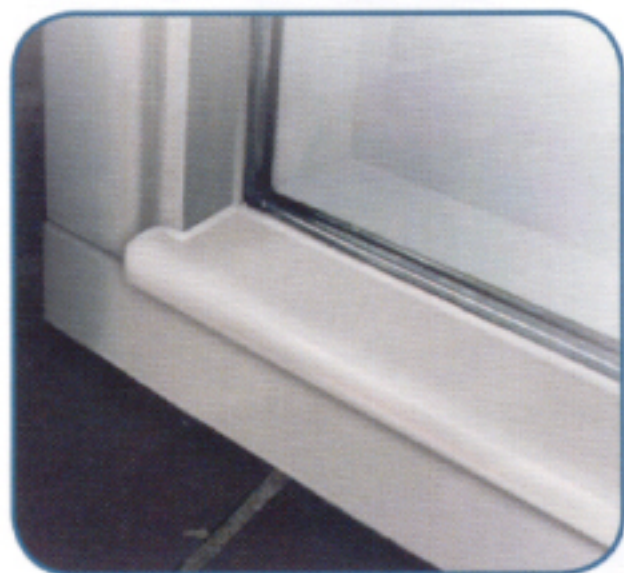
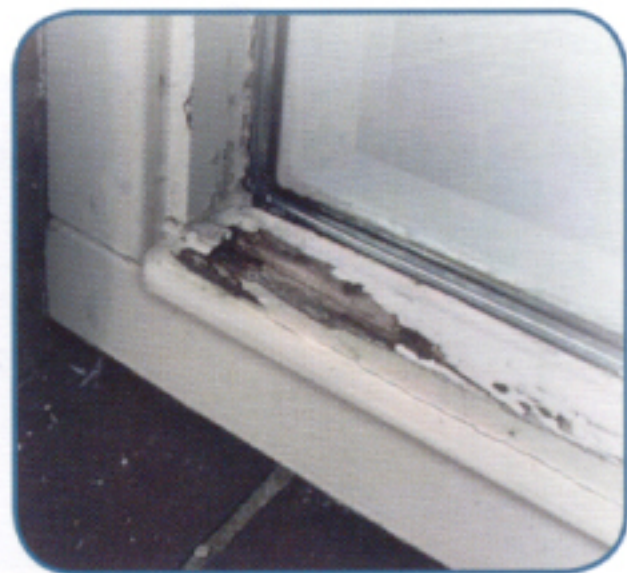
Hieronder ziet u voorbeelden van goed en slecht onderhoud.

Ook voor het onderhoud zijn normen en richtlijnen opgesteld. Voor u is belangrijk dat het schilderwerk, de kit en/of beglazingsrubbers (afdichting tussen de beglazing en het kozijn) in goede staat blijven en eventueel aanwezige beluchtinggaten (openingen aan de buitenkant van het kozijn) schoon en open blijven.

Slecht onderhoud aan het kozijn verhoogt de kans op schade aan uw beglazing. Geadviseerd wordt om tenminste één keer per jaar het kozijn inclusief schilderwerk, de kit en/of de beglazingsrubbers te (laten) controleren op eventuele gebreken. Zo kunt u tijdig onderhoud of herstelwerkzaamheden (laten) uitvoeren.
